# EL CAMINO DEL PUERTO DEL PICO (ÁVILA): ANÁLISIS TÉCNICO E HISTÓRICO DE UNA VÍA DE COMUNICACIÓN DE ÉPOCA MODERNA (SS. XVIII-XIX)

The road of Puerto del Pico (Ávila): technical and historical analysis of a modern-era communication route (18th–19th centuries)

JESÚS MARTÍN HERNÁNDEZ  
Agencia Estatal de Meteorología  
ORCID: 0009-0008-3472-8557

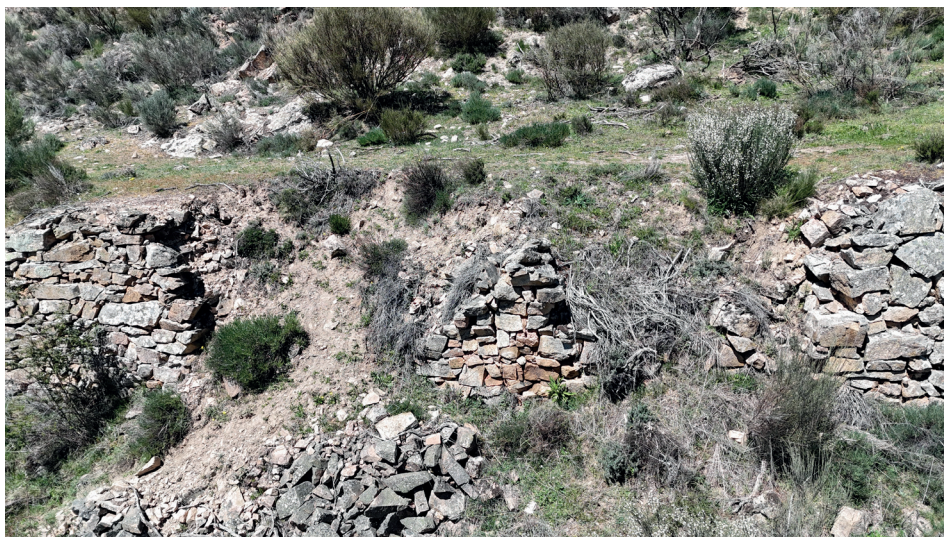
Figura 5. Derrumbes en la zona de Vergallanta. Fotografía de Santiago Úbeda.

El material dispuesto entre los bordillos y los muros constituye un relleno de tierra y piedras muy heterogéneo en proporciones y tamaños, puesto que se aprovecharon los materiales más inmediatos. Así se constata tanto en los numerosos derrumbes e interrupciones observables como en el informe arqueológico de las excavaciones de 1998 (Figs. 5, 6 y 8). En ningún caso se aprecia una disposición sistemática de capas claramente definidas.

En el resto del tramo estudiado no se observa una disposición sistemática de enlosado superficial. Tanto en la Cuesta de Vergallanta como en el Puerto de Menga y en el altiplano que media entre ambos no existe dicho enlosado ni evidencia de que haya existido (Fig. 5). En algunos puntos más afectados por la escorrentía toda la sección del vial ha desaparecido y únicamente es posible identificar la huella, clara y nítidamente, pero sin rastro de infraestructura. Por el contrario, en los tramos altos, alejados de las corrientes de agua, el camino se conserva razonablemente bien. Allí se aprecian los retazos de una capa de piedra machacada, similar a un macadam de un tamaño medio que alcanza fácilmente los 8-10 cm (Fig. 7).

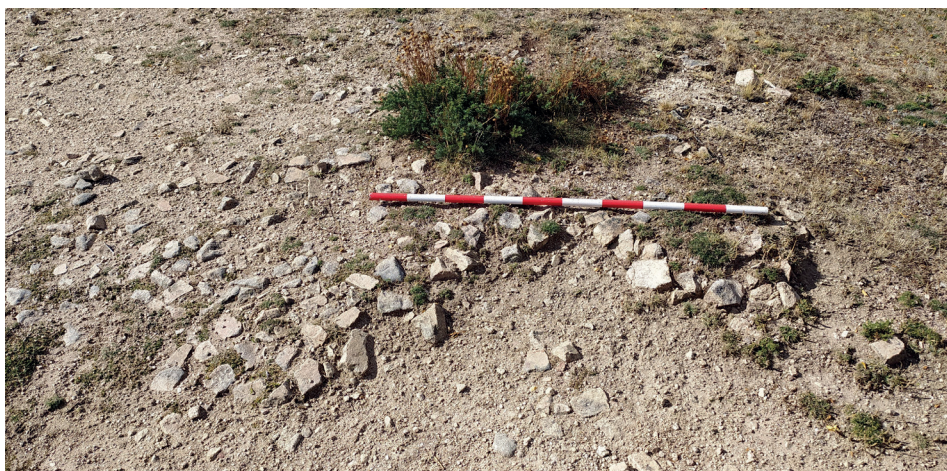
Figura 7. Capa superficial de piedra machacada al norte de la Cuesta de Vergallanta. Fotografía del autor.

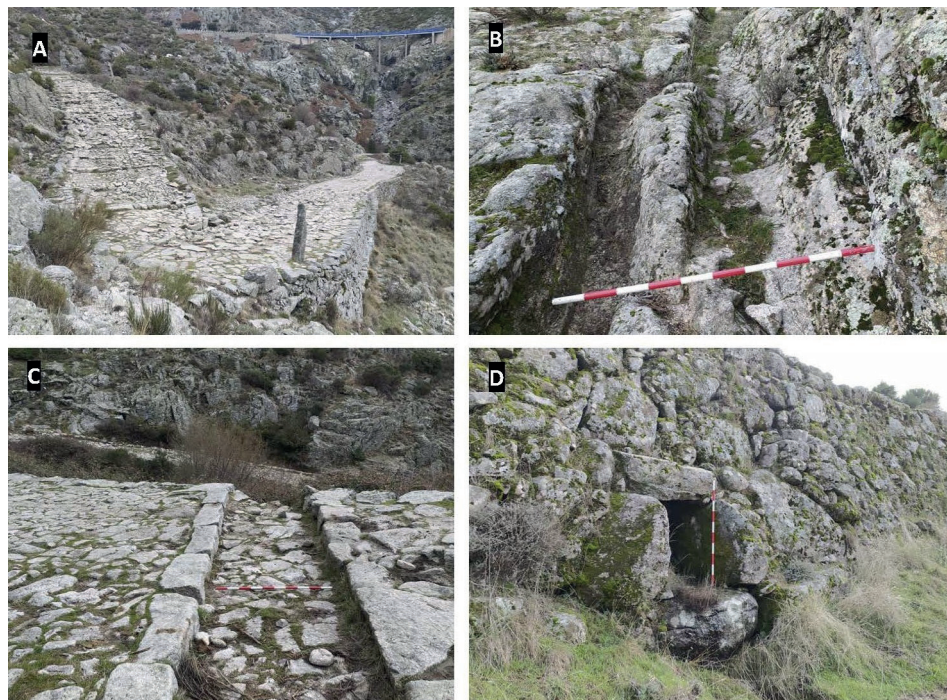
Figura 9. Distintos elementos constructivos en el Puerto del Pico. Fotografías del autor.

De los tres tramos señalados, el de mayor longitud y desnivel es la vertiente sur del Puerto del Pico, aunque los otros dos presentan características muy similares. Considerando la distancia entre la N-502, situada al sur del caserío de Cuevas del Valle, y la cima del puerto, el desnivel alcanzado es de unos 576 m en un recorrido de 5,1 km, lo que implica una pendiente media del 11,3 %. No toda la longitud se emplea en ganar altitud, de modo que en los tramos verdaderamente ascendentes la pendiente real es incluso mayor. Así, entre los dos puntos en que el camino cruza la N-502 tras atravesar Cuevas del Valle —dos referencias fácilmente localizables— la subida es ininterrumpida durante 2,5 km, con una pendiente media del 14 %. Son frecuentes las rampas que superan el 18 % e incluso alcanzan el 20 % (Fig. 4). Estas pendientes aparecen en tramos rectos relativamente largos, enlazados mediante curvas de herradura, algunas de ellas de radio muy reducido. Parte del desnivel se salva mediante la disposición de escalones, lo que en determinados puntos confiere al camino el aspecto de una ancha escalinata. Son frecuentes los escalones dispuestos en sentido inverso, —hay que descenderlos cuando se avanza en sentido subida—, algunos de ellos dispuestos oblicuamente al eje del vial, lo que ayuda a canalizar el agua hacia los laterales (Fig. 9, abajo a la izquierda).

bajos del perfil longitudinal. La sección adoptada es la cuadrada, de una vara de lado (unos 83 cm), con soleras y dinteles formados por grandes losas irregulares yuxtapuestas. Las embocaduras, que a veces se abren a cierta altura sobre los muros, cuentan a menudo con piezas mayores y mejor trabajadas (Fig. 9D).

Además de las alcantarillas descritas, en la parte alta del Puerto del Pico se disponen grandes zanjas de drenaje, de aproximadamente un metro de anchura, similares a tajeas, pero sin cobertura alguna, que cruzan del vial de lado a lado e interrumpen la rasante (Fig. 9C). Este tipo de soluciones resulta difícilmente compatible con la vialidad del camino, en especial con el tránsito rodado, lo que permite plantear la hipótesis de que respondan a reformas posteriores no vinculadas al diseño original.

numerosos tramos de los puertos del Pico y Menga (Fig. 9B), no tanto así en la zona de Vergallanta.

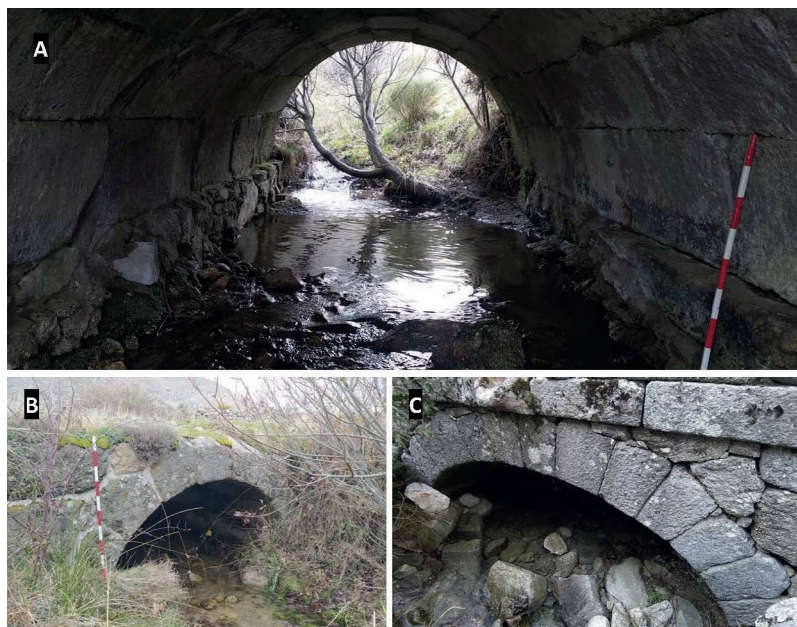
Figura 10. A y B, pontones de medio punto en el Puerto de Menga. C, pontón rebajado en el Puerto del Pico. Fotografías del autor.

Los cursos de agua más importantes se salvan con la disposición de obras de fábrica de mayor tamaño y técnicamente más complejas. Se trata en su mayoría de pequeños puentes y pontones de piedra, a veces adintelados con lajas de piedra, a modo de grandes tajeas o resuellos con arcos de distintos tipos y tamaños, algunos de los cuales presentan una interesante labor de cantería. Se encuentran repartidos por todo el itinerario, destacando dos localizados en la vertiente norte del Puerto de Menga (los más accesibles) y al menos otros tres en el Puerto del Pico (Fig. 10C). Presumiblemente algunos ya han desaparecido, como los que debieron existir sobre el río Astilleros, en la parte baja de la Cuesta de Vergallanta y sobre el río Navarenas, en las inmediaciones de la Venta de Rasquilla.

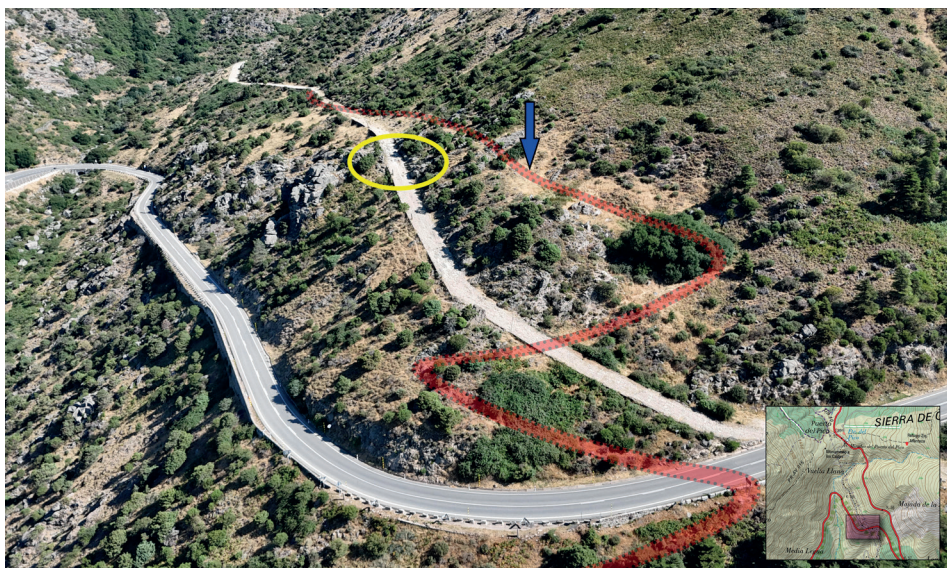
Figura 13. Trazado de la trocha en las inmediaciones de la intersección con la N-502. Flecha azul: embordillado mostrado en la fig.12C. En amarillo, el desmonte con barrenos mostrados en la figura 11. Elaboración propia sobre una fotografía de Santiago Úbeda.

De entrada, si el camino principal fuera más antiguo que la trocha sería difícil explicar qué circunstancias propiciarían la apertura de esta última si ya existía el primero, mucho más cómodo y espacioso, para remontar el puerto. Por otro lado, el trazado principal interseca decididamente al de la trocha en varios lugares, de manera que esta última queda siempre a una menor cota, incluso amortizada por el muro de sostenimiento del camino. Asimismo, el propio trazado y el perfil longitudinal de la trocha sugieren su mayor antigüedad. Un ejemplo significativo es el descenso de cota que presenta en pleno tramo ascendente en las proximidades del paraje de la “Vuelta Llana”, en el Puerto del Pico, configurando una disposición difícilmente compatible con la preexistencia del camino principal (Fig. 13). Algo similar ocurre en la vertiente norte del Puerto de Menga, donde la trocha discurre por la ladera oriental, al igual que la Cañada Real Leonesa Occidental, mientras que el camino principal desciende hacia el Valle Amblés por la ladera opuesta. El hecho de que la trocha presente tramos empedrados, embordillados y cortes en roca refuerza la hipótesis de que su ejecución fue anterior a la construcción del amplio camino principal (Fig. 14).

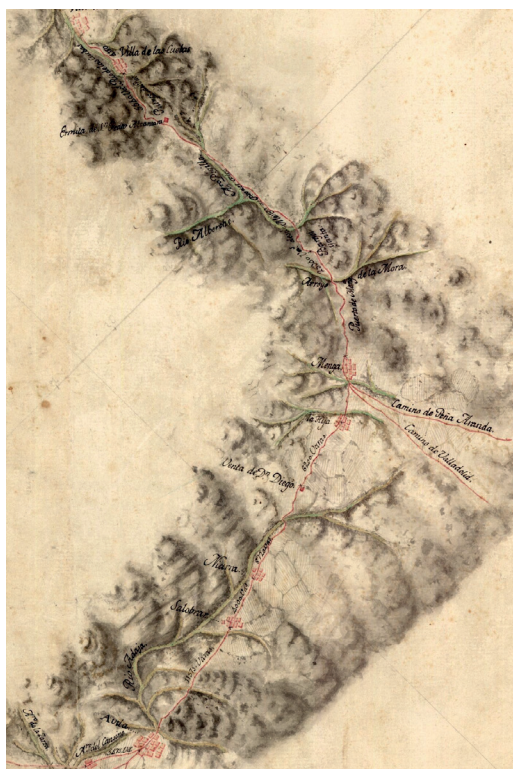
Figuras 18 y 19. Izquierda: detalle del cuadro del mapa-croquis del corredor viario (ca. 1780).

Derecha: detalle del mapa croquis del corredor viario (ca. 1780).

Se trata de un mapa esquemático (Fig. 19) con un título particularmente descriptivo: *Plan geográfico, que demuestra los Caminos desde Madrid á la Ciudad de Ávila, uno por el Real Sitio del Escorial, Navas del Marques y Navalperal; el otro por el Puerto de Guadarrama, el Espinar, Campo de Azalbaro y Urraca, así mismo el que se dirige desde Ávila, por Menga y Puerto del Pico, a la Villa de Mombeltrán; para la comunicación de Galicia, Asturias, Valladolid, y tierra de Campos; con las Estremaduras, Andalucía y parte de la Mancha.* Junto al mapa se dispone un interesante cuadro que resume las longitudes y el estado de cada uno de los tramos que forman los itinerarios mencionados en el título (Fig. 18).

La planificación de dicho vial debe situarse en las últimas décadas del siglo XVIII (Figs. 18 y 19), dentro de un programa más amplio de mejora viaria promovido desde la administración ilustrada. Según lo indicado en la memoria de 1856 sobre el estado de las obras públicas, el camino se incluyó en 1805 dentro de un conjunto de itinerarios considerados estratégicos para el fomento del comercio interior [DIRECCIÓN GENERAL DE OBRAS PÚBLICAS, 1856, pp. 178, 214]. Se buscaba con su realización posibilitar el tránsito y el comercio entre Castilla y las provincias de Toledo y Extremadura, complementando a un eje de comunicación norte-sur que ya se había visto parcialmente materializado en el Canal de Castilla, el puerto de Guadarrama y en el camino de Reinosa a Santander. Concretamente, para lo que aquí interesa, el propósito explícito era unir la carretera de Madrid a Galicia con la de Madrid a
